第 19 回能代宇宙イベント打上実験

実験結果報告書

東京農工大学宇宙工学研究部 Lightus

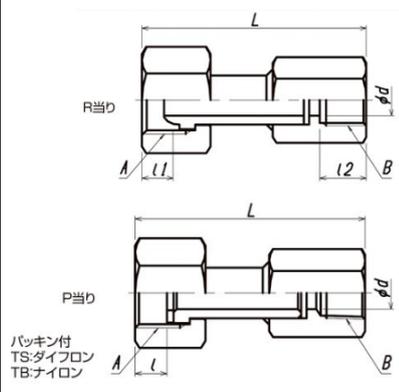
危険度	項目	現状	改良点
中程度	イグナイタの安全設計	エマストがサテライト BOX 側にしかないため、点火シーケンス中に安全ロックをかけることが出来ない。	コントローラーの Fire 系統にキーロックを追加し、イグナイタの誤操作を未然に防ぐ。
中程度	N2O 系統のボンベ継手	N2O ボンベにつながる継手にパッキンを使用しないタイプの継手を使用していたが、不適切と指摘を頂いた。	同径のパッキンを使用するタイプに差し替える。
補足

<p>これまで使用していた継手 TB144 は左図の上、R 当りのタイプであり、シールはパッキンではなく丸い部分を押し当てて行う。これまでリークは発生していなかったが、継手の金属に傷が蓄積すると今後発生する可能性が高いと指摘を頂いたため変更を行う。</p> <p>変更後の継手 TB152 は左図の下、P 当りのタイプであり、パッキンを使用してシールを行う。</p>	
なし	酸素系統電磁弁の変更	酸素系統に使用している電磁弁 VX234HZ1DXB が入手不可能になり、予備部品をそろえることが出来なくなった。	配管径 Rc1/4 及び動作電圧 12V が同じものを探し置換する。 現段階で FFB-5108A5P3A4 が候補に挙げられている。
微小	プリント基板設計変更	LAN の配線の順番がコントローラー側とサテライト BOX 側で一致しておらず、回路図で番号を確認しながらはんだ付けを行う必要がある。	設計者がいなくなった時配線ミスにつながる危険があるため、LAN の配線順番をそろえる。

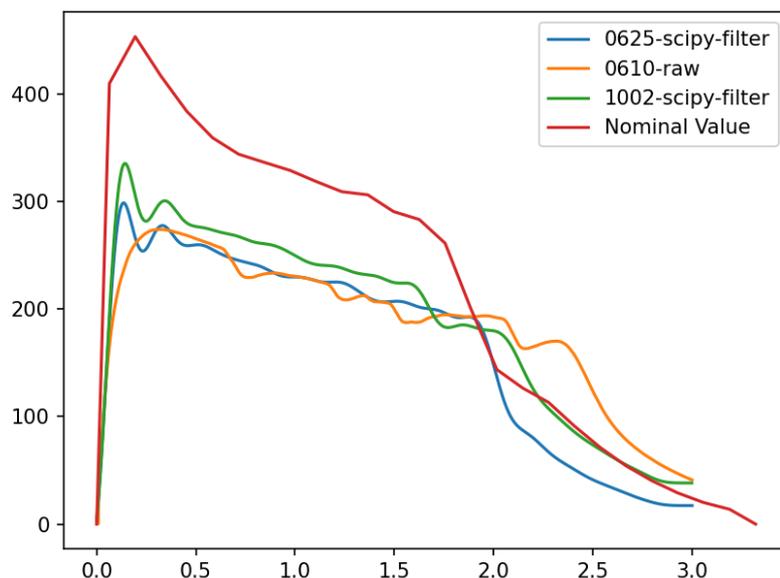
図 4.2 過去 3 回の燃焼試験比較

比較のため、6/25 実施分及び昨年の 10/2 実施分にも後から Python でローパスフィルタをかけプロットすると、図 4.2 のようになった。赤い線は ThrustCurve.org の公称値を表している。

昨年 10/2 実施後に酸素電磁弁の変更があり、流量が変化している可能性がある。

上図から分かる通り、3 回の燃焼試験では定常燃焼中はほとんど同じ推力履歴をたどっている。6/10 実施分のみローパスフィルタが測定機器によってかけられているため推力の初期スパイクがうまく観測できていないが、6/25、10/2 実施分について初期スパイクの形がほとんど同一である。この点において、所有する GSE を用いての燃焼は再現性が取れてきたといえるだろう。

また、酸素供給系の電磁弁オリフィス径が変更されているにも関わらず 6/25、10/2 実施分の推力履歴に大きな違いはない。よって前回の実験報告書における力積が小さいことに関する記述、「予備燃焼が長く結果として本燃焼が短くなったことなどが考えられる。」という記載は適切ではなく、実際には予備燃焼の影響は大きくないと思われる。

図 4.2 を見ると公称値と大きく外れた履歴を辿っているのは定常燃焼中の推力が公称値の 3/4 程度で推移していることが、トータルインパルスに大きな影響を与えていると思われる。作動時間は 26% の誤差があるが、定常燃焼中に比べると力積への影響は微小である。

よって力積が少なくなる現象は、燃焼時間が短いことが原因ではなく定常燃焼中になんらかの原因で正常な燃焼が出来ていないことが原因である。

次に考えられるのが酸化剤と燃料が適切に完全燃焼していないことである。ただし、現時点ではなぜ完全燃焼していないのかは不明である。今後の燃焼試験で原因を究明していきたい。

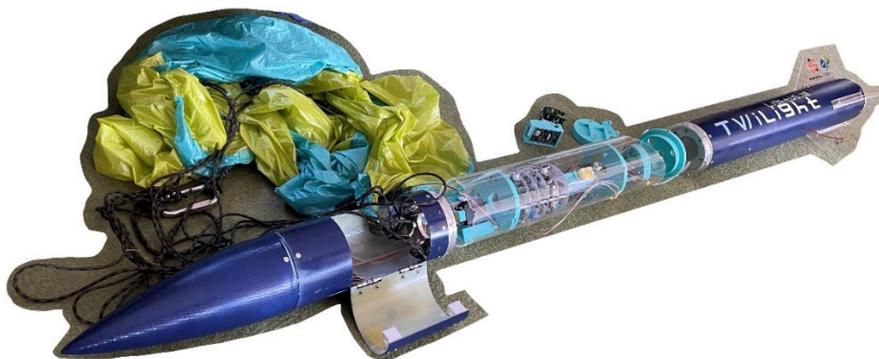
図 7.2.2 回収後の様子

回収した機体には、着陸の衝撃や長時間直射日光にさらされたことが原因と思われる損傷が見られた。表 7.2.1 に損傷部分の一覧を示す。

ノーズコーン	直射日光下における変形
パラシュート	開傘時衝撃による破壊
解放機構	落下時衝撃による蝶番の変形
電装チューブ	カプラとの接続部分の落下時衝撃による破壊
フィン	落下時衝撃による破壊

解放機構は離陸後約12秒で正常に作動した。パラシュートは解放機構の動作後速やかに放出され、開傘したことが確認できた。しかしながら、開傘直後にスピンホール上から半径方向に複数箇所の裂け目が生じたため、想定通りの減速効果は得られなかった。裂け目が生じた原因として、解放機構の動作が頂点で行われなかったことによる抗力の増加、縫合時の補強不足、布の強度不足が考えられる。

回収後の機体は、特にPMMA製の電装チューブとフィンに大きな損傷があった。パラシュートによる減速が十分でなかったことに加え、機体に用いる際の耐衝撃性の検討が不十分だった。
