2024 年 3 月実施 加太共同実験
実験結果報告書

東京農工大学宇宙工学研究部 Lightus

【Parthenope】

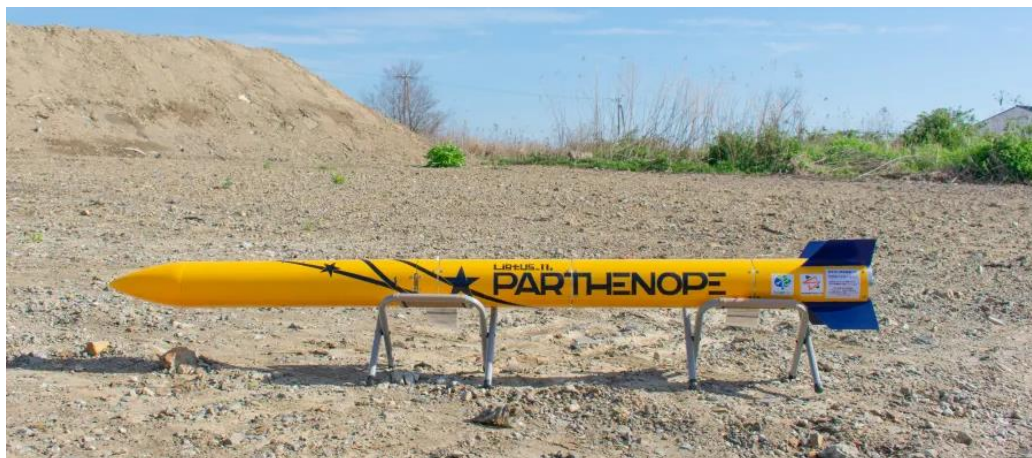
図 3.1 機体外観

「Parthenope」は，Lightus のハイブリッドロケット第 11 号機として製作した。

本機体の特徴はフェアリング式の解放機構，チューブ一体型のフィンである。フェアリング内には減速装置としてパラシュートと，またペイロードとして CanSat を格納した。主な材料として，ボディチューブ・フィンに GFRP，ノーズコーン・サーボ・電装固定パーツに PLA，カプラに A2017，センターリングにスタイロフォームを用いた。エンジンは HyperTEK J250 を使用した。

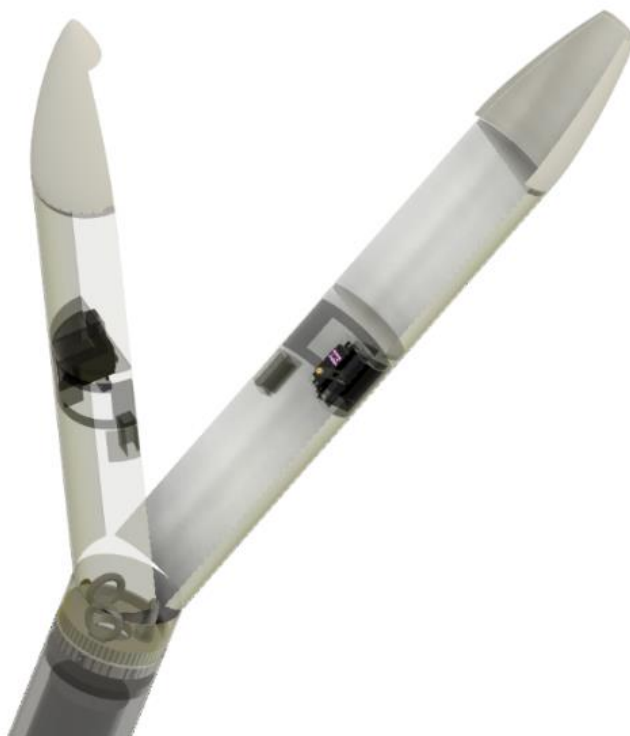
図 4.3.1 解放部の概略図

本機体ではフェアリング式の解放機構を用いた. 解放部の概略図を図 4.3.1 に, サーボ固定部分の詳細を図 4.3.2 に示す.

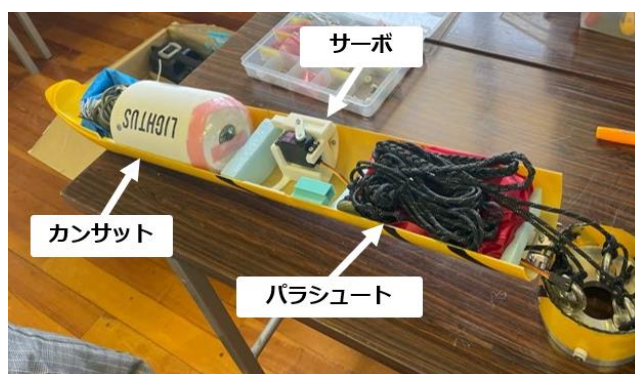
図 4.3.3 フェアリング内の配置

フェアリングと本体チューブとは蝶番で接続されるが、解放時の衝撃で蝶番の設置部分が割れた場合に投棄物が発生しないよう、別途ショックコードでも接続した。フェアリング内にはノーズコーン側から CanSat, サーボおよび固定パーツ, パラシュートの順に配置した。

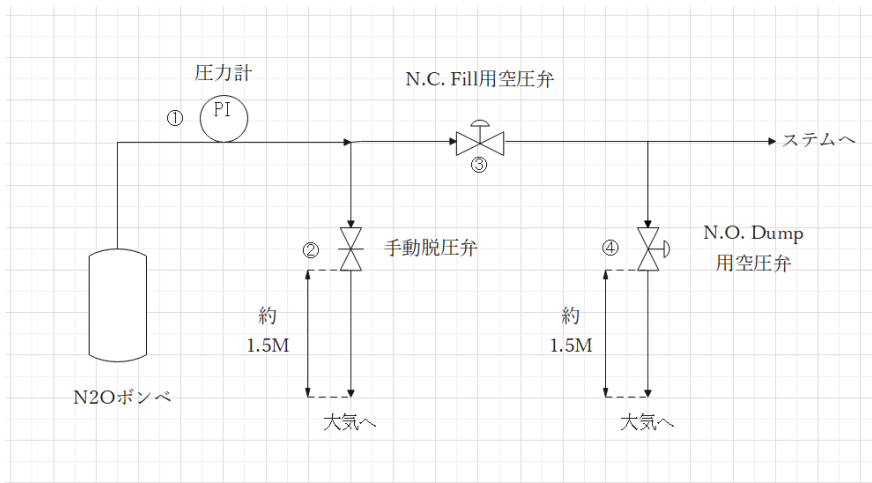
図 5.1 N₂O 配管 P&ID 図

図 5.1 に N₂O P&ID 図を, 表 5.2 に配管の主な部品名と型番を, 図 5.2 に実際の配管の写真を示す.

電源喪失および空圧喪失時は、N₂O、N₂、O₂ の手動脱圧バルブを用いることで脱圧することが可能である。また、電源が落ちると、図 5.1 の④のノーマルオープンバルブが作動し、N₂O は大気に放出される。排出用配管の長さについて、N₂O ラインは2m以上の長さを有する。

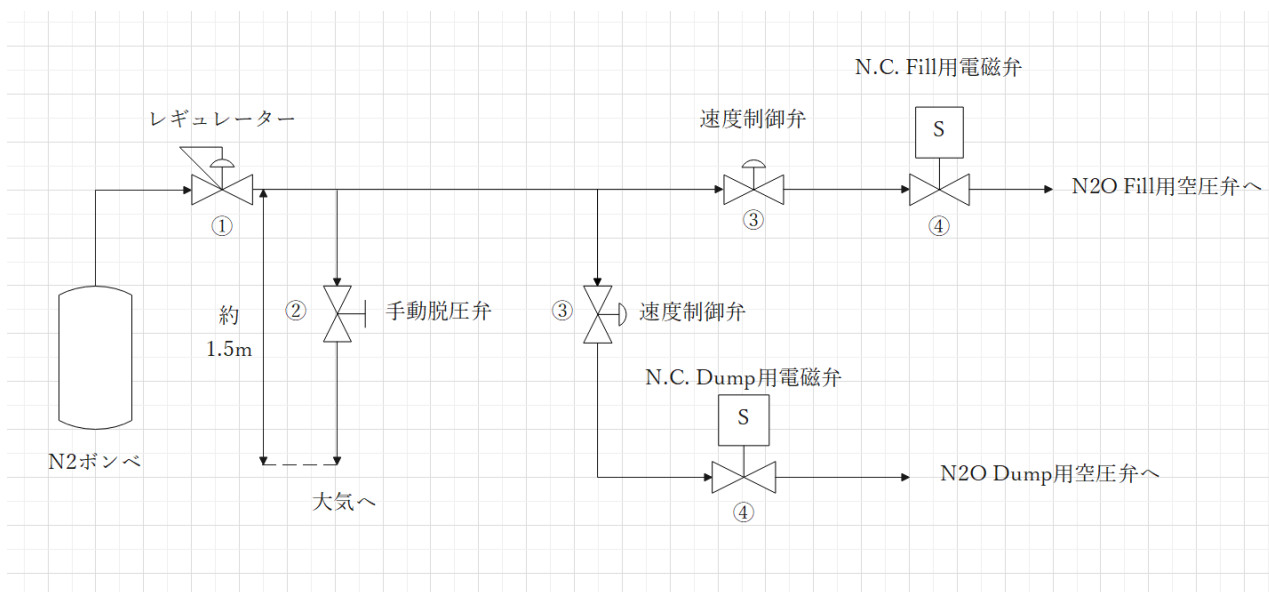
図 5.3 打上用 N₂ 配管 P&ID 図

図 5.3 に打ち上げ時の N₂ P&ID 図を示す. 表 5.3 で配管の主な部品名と型番を示す. また, 図 5.4 に実際の写真を示すが, これは燃焼実験用であるため Purge 用電磁弁がある.

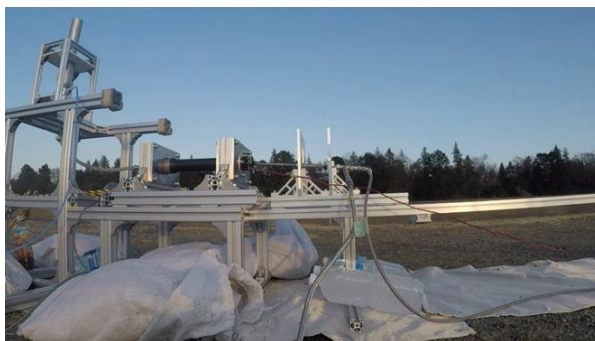
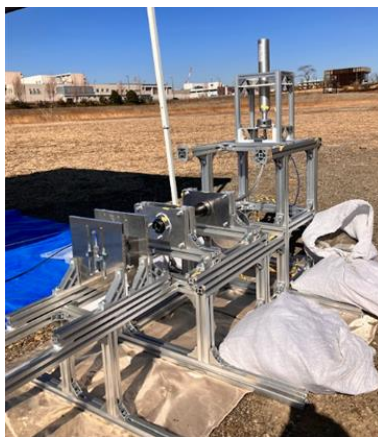
図 5.11 燃焼試験装置

燃焼架台の主な構造材は Misumi 社のアルミフレーム HFS8-4040 および高い荷重がかかる場所に GFS8-4040 を選定した。ロードセルは Tedeo Huntleigh 社の 00616-300K-G0-04X を用いた。

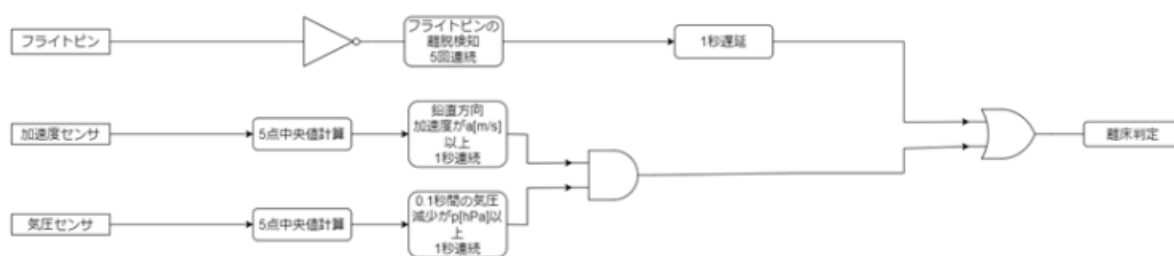
図 6.3.1 離床検知アルゴリズムの論理回路図

メインマイコンにおける離床検知は、サブ基板が取得した加速度および気圧の測定値またはフライトピンを用いて行われる。なお、フライトピンは冗長系であり、ランチャ挿入前にセンサとの通信が不可能になるなどのトラブルが発覚した場合にのみ用いることとした。

式(2)に対して、 h に射点の海拔高度、 T に射点温度、 dh/dt にランチクリア速度を代入することにより、ランチクリア時の単位時間当たりの気圧増加値 $dp/dt|_{t=0}$ を推定することができる。判定が行われる発射から1秒間においてエンジンは燃焼中であり、鉛直上向きの速度は増大することから、 $dp/dt|_{t=0}$ は発射から1秒間における dp/dt の最小値となるため、 $dp/dt|_{t=0}$ を単位時間当たりの気圧増加（減少）値の閾値として用いることで、気圧測定値による離床判定が可能である。ランチクリア速度が想定よりも小さくなる可能性を考慮し、本実験では $dp/dt|_{t=0}$ の70%を閾値として用いた。

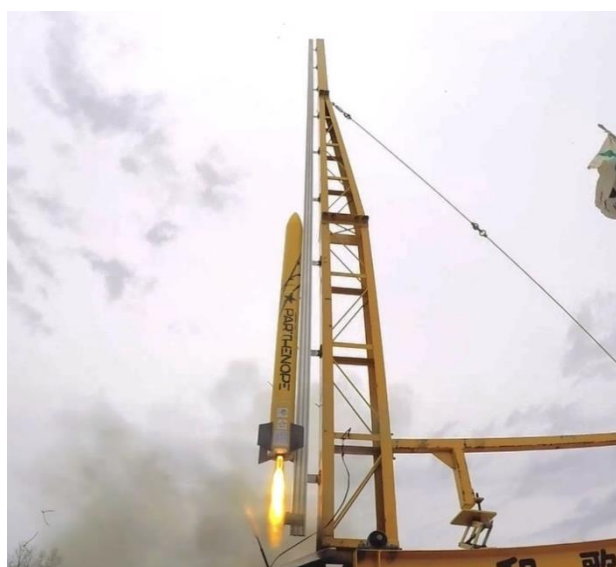
図 8.2.1 打上時の様子

機体は正常にランチャクリアし、約 9 秒後に最高高度に到達、その後フェアリング分離に成功した。パラシュートおよび CanSat の放出にも成功し、ロケット側のパラシュートは開傘したが、CanSat 側は開傘が

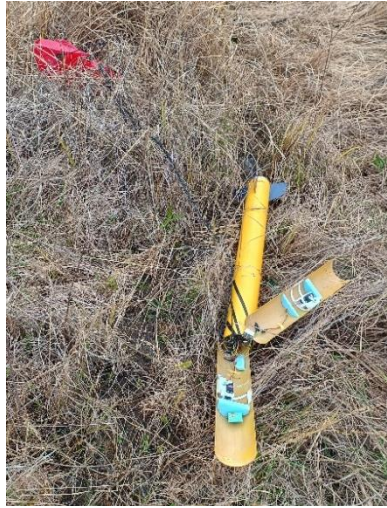
図 8.2.2 着陸後の機体の様子

全体として外観に大きな損傷はなかったものの、ノーズコーンのみが開傘時に分離し約 120m 離れた地点に落下していた。発見時ブザーの動作が確認できた。機体からのダウンリンクに関して、フライト中はほとんどロスせず受信することができた。なお、機体からのダウンリンク履歴として、地上局ソフトウェア (Grafana) の録画映像を [YouTube](#) にアップロードした。

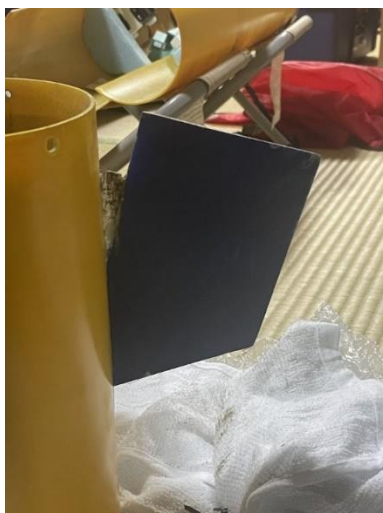
図 9.1 フィンの破損状況

自作 GFRP 製のフィンおよび L 字アングルは、飛翔時に分離破壊することなく正常な飛行に寄与した。そのため、設計および審査書における構造評価は妥当であると考えられる。しかし、着地時の衝撃により回収後、図 9.1 に示すようにフィン 1 枚のチューブからの分離とせん断破壊を確認した。

ロケットは開傘後、大きな円を描きながら降下し着地しており、原因はこの点にあると考えられる。機体の設計においてフィン固定部は着地の衝撃を考慮しておらず、致し方ない分離であると考え。また、フィンは直角部分より破壊が進行しており、想定外の応力集中が発生したと考える。今後このような破壊を防ぐために、電装部で取得したデータより落下時の姿勢および速度、角速度を分析し、破壊時に受けた衝撃を概算する予定である。今後の機体設計では、応力集中の発生を防ぐフィン形状への変更を検討する。また、フィン固定部は、概算した衝撃値を考慮し、固定に接着剤とガラスクロスを併用、フィンと L 字アングルの接触面積および形状の見直し、接着剤の変更、素材を GFRP から CFRP に変更など幅広く検討する。

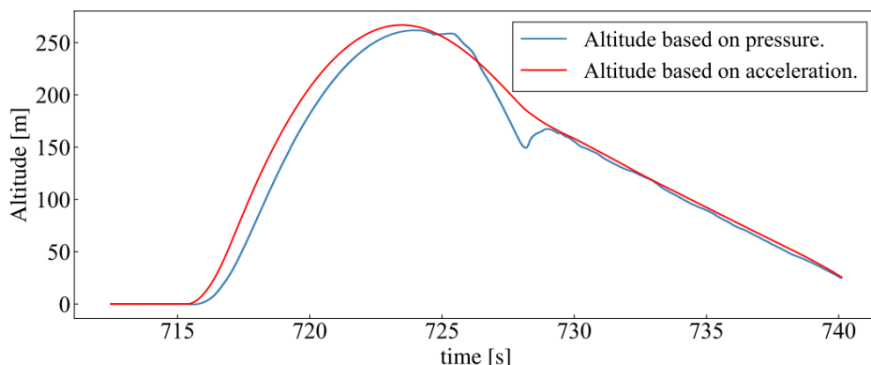
図 9.2.2 加速度から算出した高度と気圧から算出した高度の比較

次に、取得した加速度測定値を用いて高度の時間履歴を算出し、気圧から算出した高度と比較する。図 9.2.2 に、加速度から算出した高度と、気圧から求めた高度の時間履歴を示す。

図 9.2 から、加速度から算出した高度と気圧から求めた高度の履歴がよく一致していることが分かる。なお、解放機構が動作するより前の時刻について、気圧から求めた高度の変化が加速から求めたものに対して遅延している。これは、気圧センサが機体の内部に搭載されていたことから、気圧センサが測定した気圧の変化が機体外の気圧の変化に対して遅延していることが原因として考えられる。

以上の図 9.2.1 および 9.2.2 についての考察から、加速度、気圧の取得およびそれらを用いた機体高度の算出に成功したと言える。
