第 19 回能代宇宙イベント打上実験

実験結果報告書

東京農工大学宇宙工学研究部 Lightus

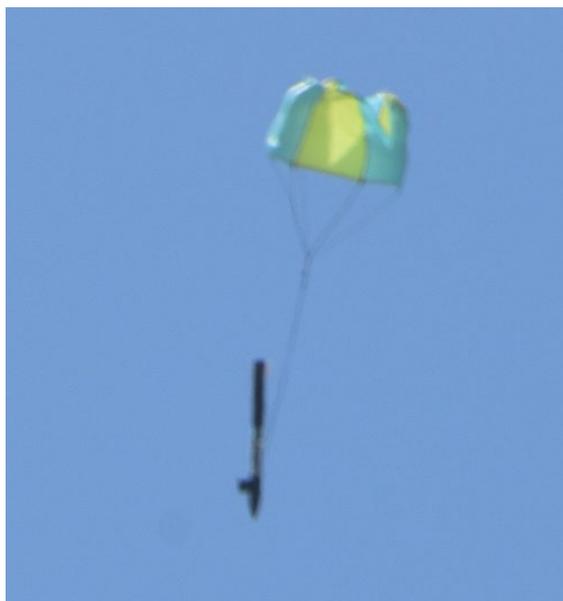
図 3.2.1 開傘時の様子

解放機構は離陸後約12秒で正常に作動した。パラシュートは解放機構の動作後速やかに放出され、開傘したことが確認できた。しかしながら、開傘直後にスピンホール上から半径方向に複数箇所の裂け目が生じたため、想定通りの減速効果は得られなかった。裂け目が生じた原因として、解放機構の動作が頂点で行われなかったことによる抗力の増加、縫合時の補強不足、布の強度不足が考えられる。

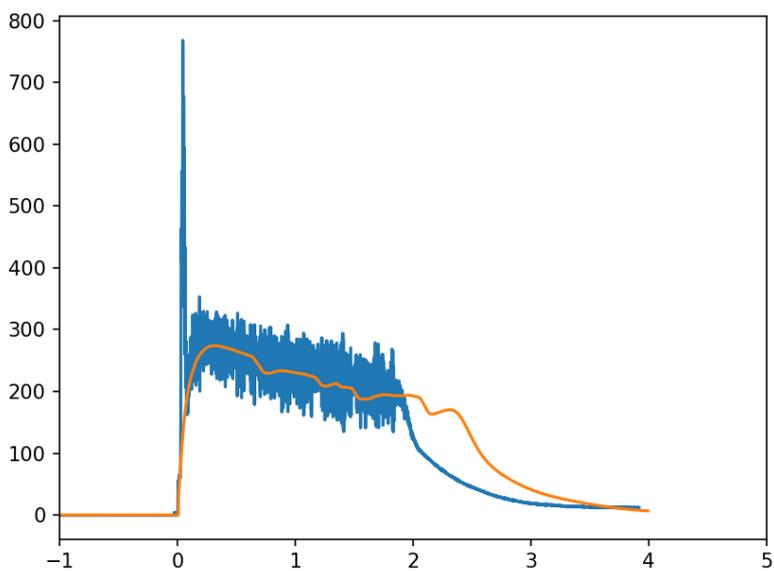
図 4.1 推力履歴

燃焼試験で得られた推力履歴を以下に示す。オレンジが 6/10 に実施した分，青が 6/25 に実施した分である。グラフの様子が異なるのは，6/10 実施分は測定機器の設定によりローパスフィルタがかかってしまっているためである。

図 4.2 を見ると公称値と大きく外れた履歴を辿っているのは定常燃焼中の推力が公称値の 3/4 程度で推移していることが、トータルインパルスに大きな影響を与えていると思われる。作動時間は 26% の誤差があるが、定常燃焼中に比べると力積への影響は微小である。

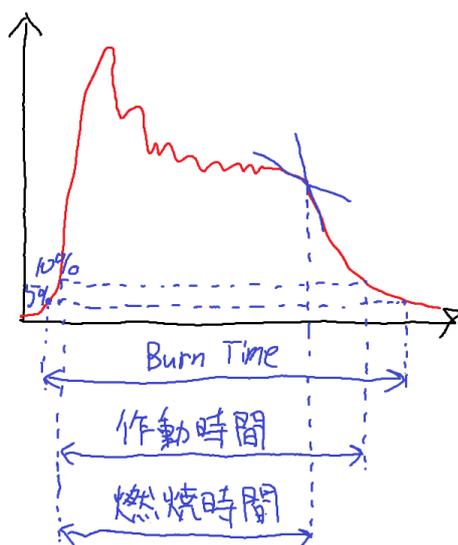
図 4.3 推力履歴の時間に関する定義の図

上図から分かる通り、HyperTEK の Burn Time はほぼ作動時間の事を示しており、一方で”Burn Time”の直訳は「燃焼時間」であるため非常に誤解を招きやすい。また、後方二等分線を過ぎてからは鎮火に向かっていて定常な作動とは言えないため、後方二等分線の時点までを作動時間としたほうが日本語の意味から考えても適切であると考え。よって学生ロケットの審査の中だけでも定義を再検討してもよいのではないだろうか。
